# Deggendorfer Geschichtsblätter

Veröffentlichungen des Geschichtsvereins  
für den Landkreis Deggendorf  
Heft 32/33            2010/2011

# Aus Holz und aus Stein: Die mittelalterlichen Vorgängerbauten der Kirche St. Stephan in Stephansposching

Karl Schmotz

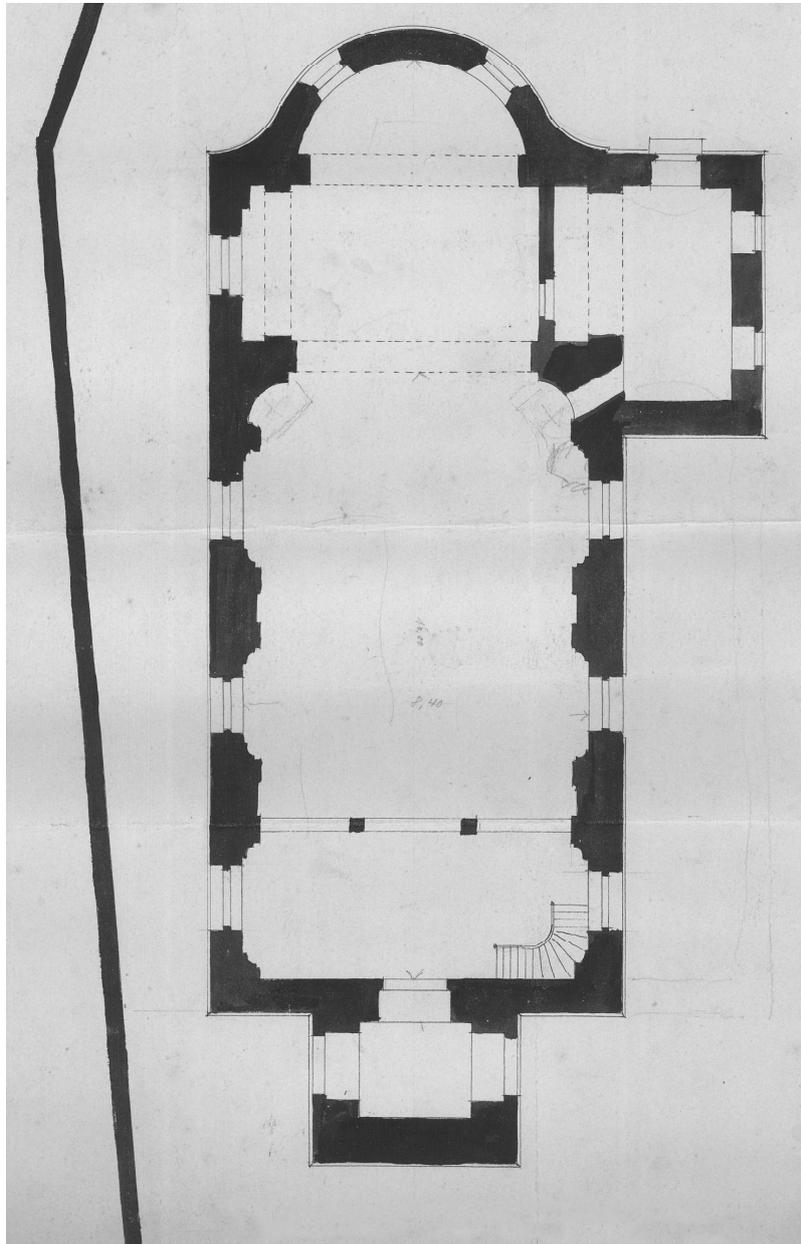
Abb. 2: Stephansposching, Pfarrkirche St. Stephan. Grundriss des barocken Vorgängerbaus der heutigen Pfarrkirche. – ursprünglich M. 1:100, verkleinert (Pfarrarchiv Stephansposching).

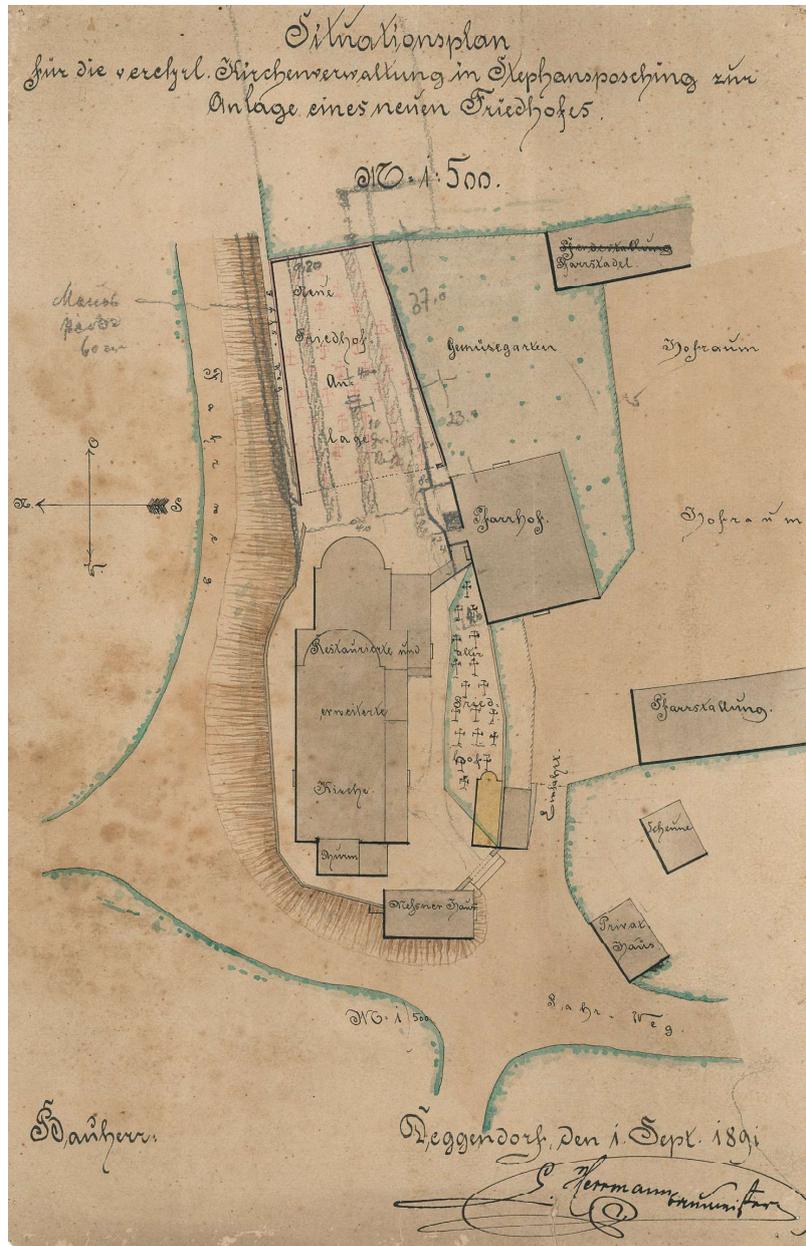
Abb. 3: Stephansposching, Pfarrkirche St. Stephan. Umriss des Neubaus von 1891 mit Eintragung der Lage des Vorgängerbaus und umgebender Gebäude. – ursprünglich M. 1:500, verkleinert (Pfarrarchiv Stephansposching).

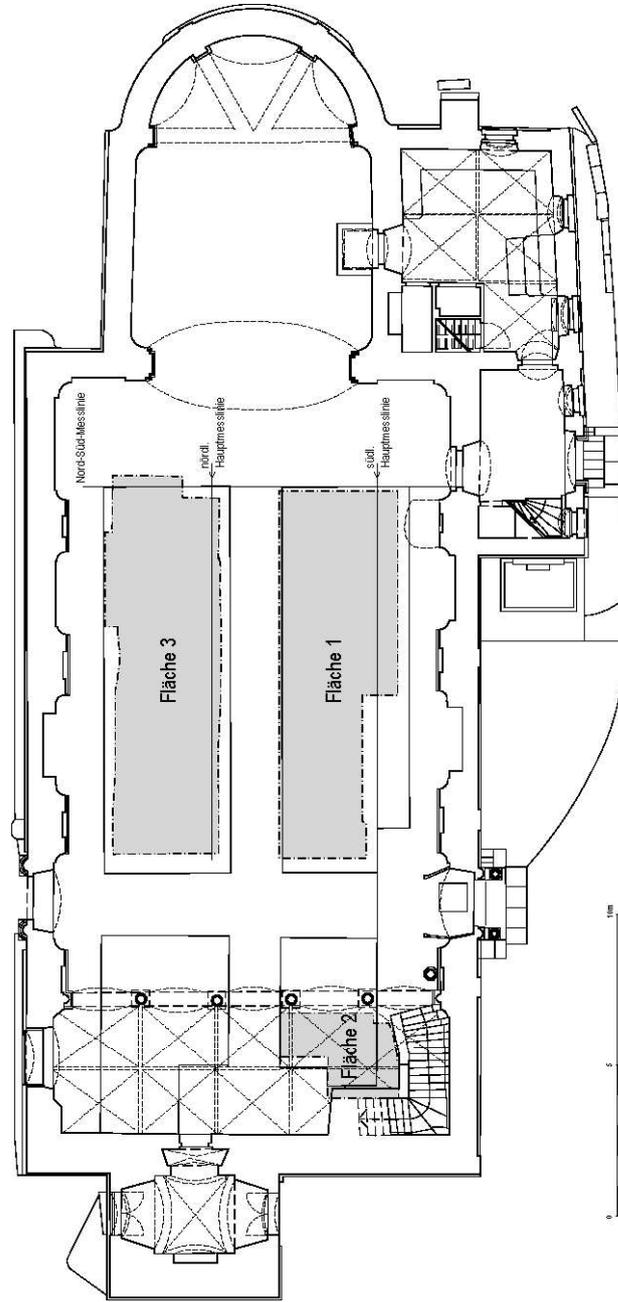
Abb. 4: Stephansposching, Pfarrkirche St. Stephan. Grundriss der heutigen Kirche mit Eintrag der archäologisch untersuchten Flächen. Fläche 1 unter dem südlichen Gestühl; Fläche 2 unter der Westempore; Fläche 3 unter dem nördlichen Gestühl (Plangrundlage Fa. Schnabel und Partner Bad Kötzing/München; Bearbeitung E. Nachreiner). – M. 1:250.

#### *Grabungsfläche 1* (Abb. 4)

#### *Grabungsfläche 2* (Abb. 4)

### Grabungsfläche 3 (Abb. 4)

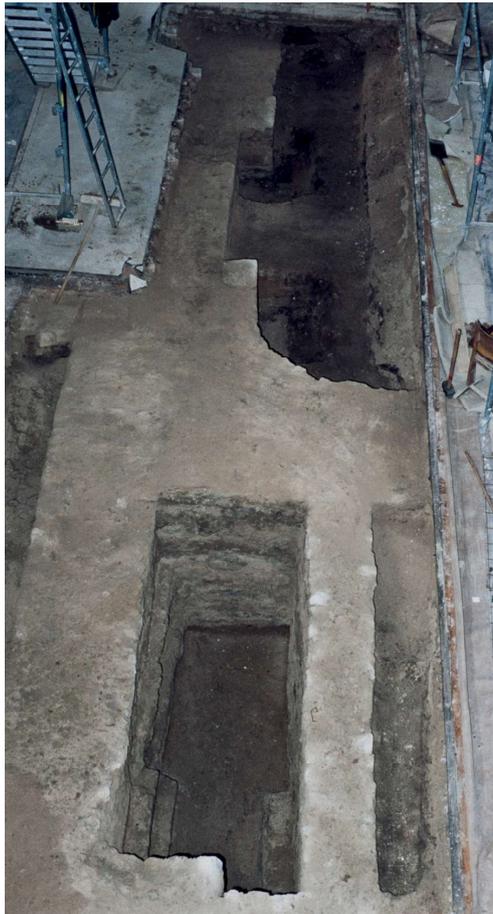
Abb. 5: Stephansposching, Pfarrkirche St. Stephan. Barocke Fundamente in Grabungsfläche 1 gegen Westen.

Die zwischen 15. Juli und 1. August durchgeführte Untersuchung begann im Bereich des südlichen Gestühls und brachte zunächst Ernüchterung, denn es kam – wie eigentlich zu erwarten – lediglich ein massives Fundament der Barockkirche aus Granitbruchsteinen zutage (Abb. 5–6), dessen Breite aber nicht durchgängig festzustellen war (mindestens 1,20 m am Westende). Etwa in der Mitte zeigte sich auf einer Länge von 2,50 m ein Rücksprung von etwa 35 cm und im Osten der Ansatz einer Rundung (hier eine Fundamentbreite von 1,50 m), in die ein Seitenaltar eingestellt war, wie der im Pfarrarchiv vorhandene Grundriss der barocken Kirche zeigt (Abb. 2). Nach Osten hin zog ein lediglich einen halben Meter breites Fundament 3,10 m weiter, die südliche Begrenzung des barocken Altarraums. Um einen guten Meter nach Süden dazu versetzt ein weiteres Fundament, das mit der damaligen Sakristei in Verbindung stehen muss. Die Fundamente im Bereich der ehemaligen Sakristei verbreitern sich nach unten stufenförmig.

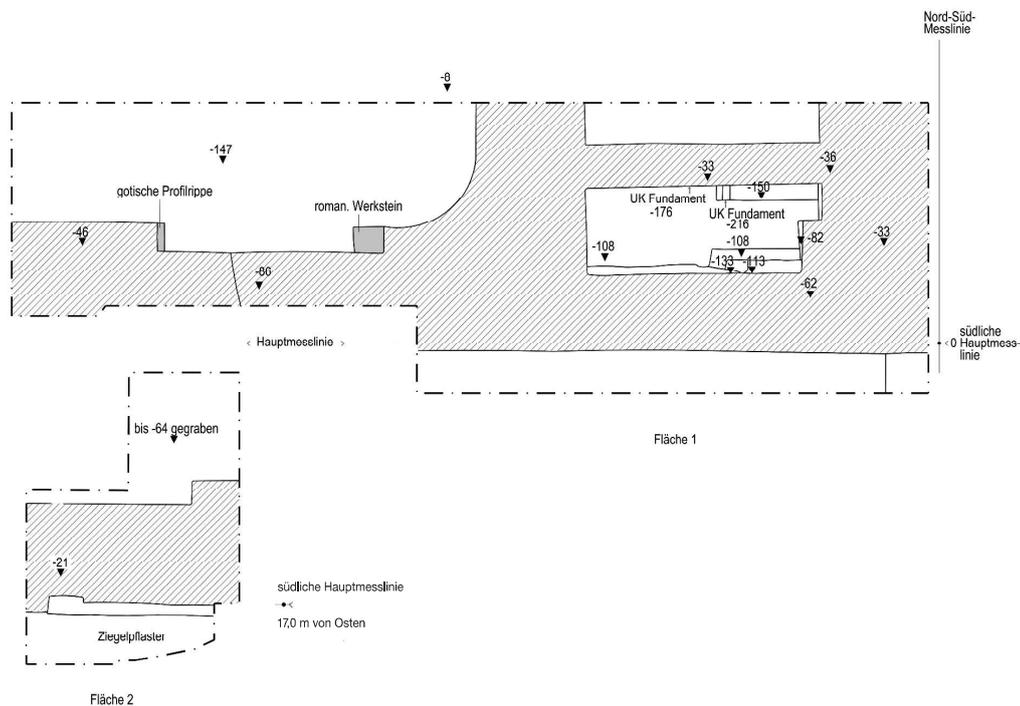
Abb. 6: Stephansposching, Pfarrkirche St. Stephan. Barocke Fundamente in den Grabungsflächen 1 und 2. – M. 1: 100.

Auffallend ist die Verwendung von Spolien am West- und Ostende des vorhin genannten Rücksprungs (Abb. 6). Während es sich im Westen um ein gotisches Rippenprofil handelte, zeigt sich im Osten ein romanischer Werkstein von 40 x 33 x 18 cm, unter dem sich ein weiterer Werkstein befand, dessen Abmessungen (25 x 25 x ?) sich nicht vollständig ermitteln ließen.

Südlich des Mittelganges auf Höhe der Westempore konnte – ebenfalls im Gestühlsbereich – eine etwa 8 m<sup>2</sup> große Fläche untersucht werden (Abb. 6). Dort

zeigt sich die westliche Fortsetzung des barocken Fundaments auf einer Länge von 2,80 m, das an seiner Südseite abgetrepppt war. Die Gesamtbreite lag bei 1,80 m. Im Norden zeigt sich – wie in der oben beschriebenen Grabungsfläche 1 – ein Rücksprung von etwa 30 cm.

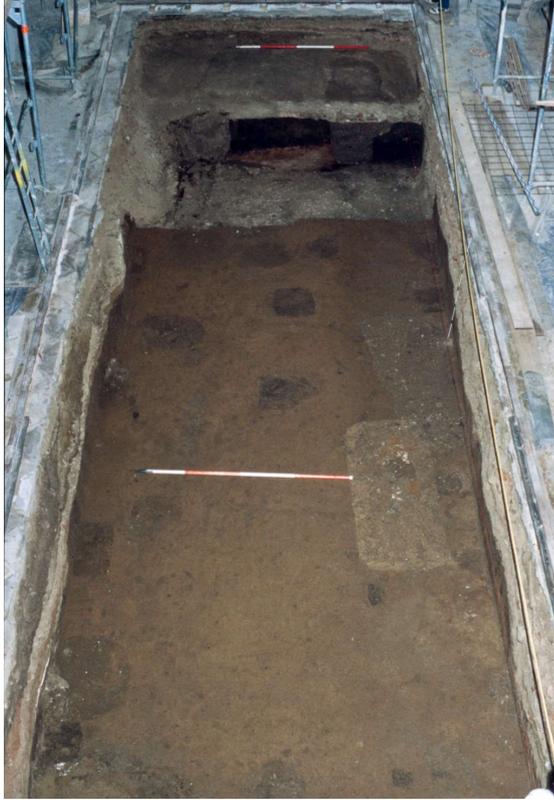
Abb. 7: Stephansposching, Pfarrkirche St. Stephan. Allgemeines Planum in Grabungsfläche 3 gegen Osten, im Hintergrund höher gelegenes Zwischenplanum (Beilage Abb. 4).

Im Gegensatz zur südlichen Grabungsfläche 1 brachte die nördliche ganz entscheidende und auch überraschende Hinweise auf die frühe Baugeschichte der Kirche. Die 12,7 x 3,4 m messende Fläche wurde nach der Entfernung des Schutts in Schichten von je 20 cm tiefer gelegt und zur Kontrolle jeweils abgezogen. Diese Vorgehensweise war vertretbar, weil an allen vier Seiten Profile entstanden, die zeichnerisch dokumentiert werden konnten (Beilage Abb. 1; 2). Neunzig Zentimeter unterhalb des rezenten Fußbodenniveaus ergab sich ein beurteilbares Planum (Abb. 7; Beilage Abb. 3). Die Befunde zeichneten sich im anstehenden Löss überwiegend gut erkennbar ab. Da sich ganz im Osten des dokumentierten Planums – jenseits des Fundamentgrabens Bef. 24 etwa 50 cm höher ein Mörtelstrich einstellte, wurde diese Fläche separat behandelt (Beilage Abb. 4) und durch die Anlage dreier Profile (Beilage Abb. 5–7) zusätzlich dokumentiert.

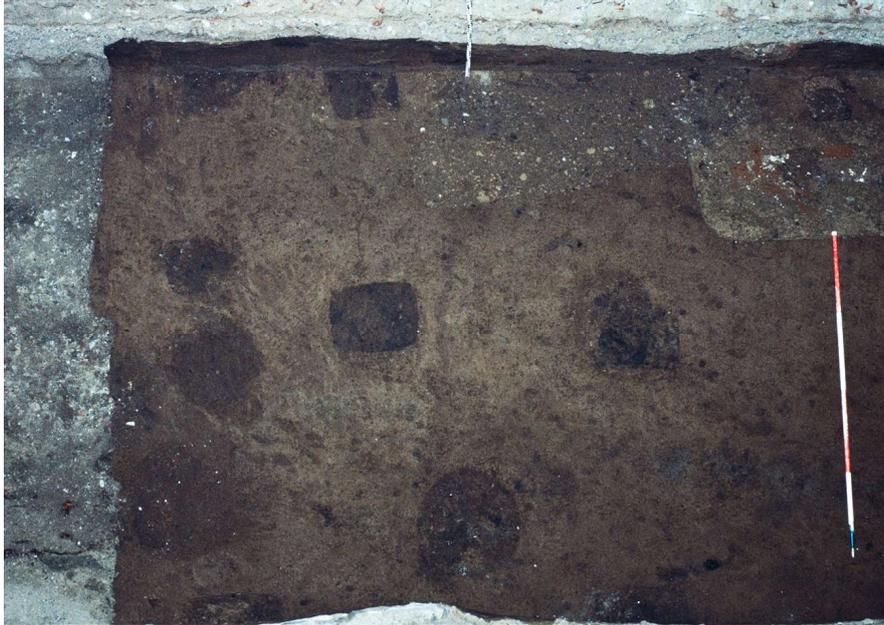
Abb. 8: Stephansposching, Pfarrkirche St. Stephan. Pfostengruben im östlichen Bereich des allgemeinen Planums in Grabungsfläche 3 gegen Süden, links Ausbruchgraben Bef. 24, rechts oben die Grabgruben Bef. 9 und 14.

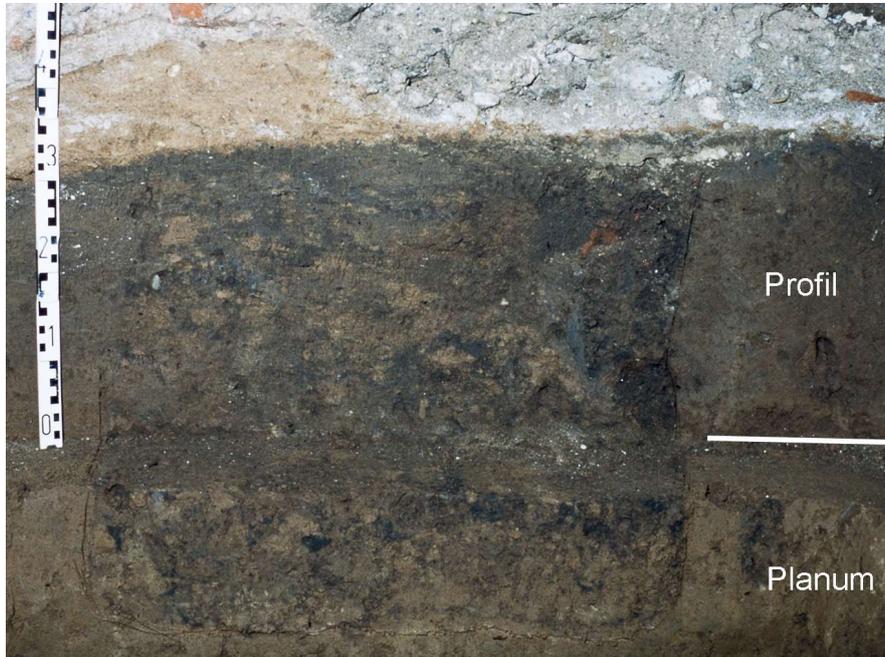
Abb. 9: Stephansposching, Pfarrkirche St. Stephan. Grabungsfläche 3. Pfostengrube Bef. 10 in Profil und Planum.

Bef. 10 (Beilage Abb. 3; Abb. 9; 13,10)

Im Planum in voller Länge von 65 cm aber nur 26 cm breit mit abgerundeten Ecken erkennbar. Das Profil, zeigt senkrechte Wände und gerade Sohle bei einer Tiefe von 18 cm. Inhomogene hellbraune Verfüllung mit wenig humosen Einschlüssen.

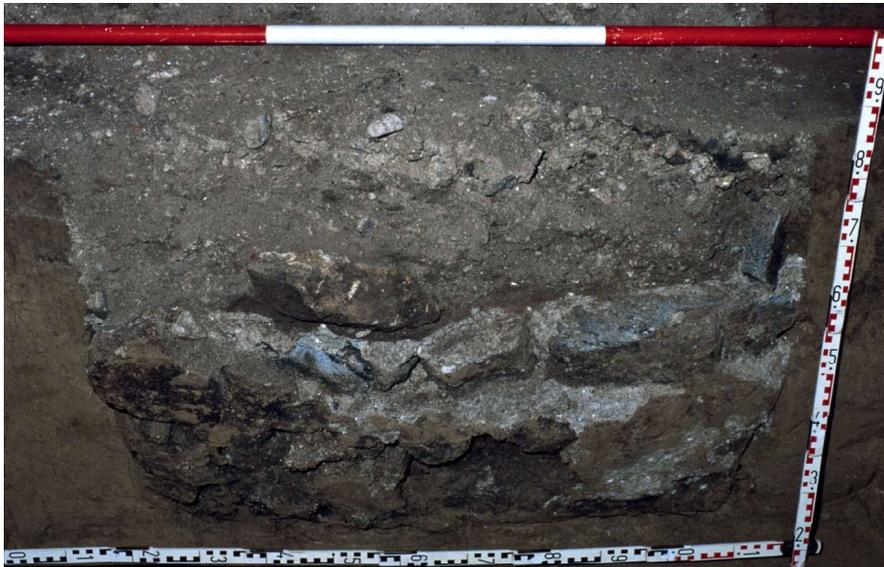
Abb. 10: Stephansposching, Pfarrkirche St. Stephan. Grabungsfläche 3. Bef. 24, Profil A–B.

Bef. 24 (Beilage Abb. 3; Abb. 10; 11; 13,24)

Von Nord nach Süd verlaufender, mit Schutt (Mörtelanteile und Kiesel) verfüllter Ausbruchgraben, dessen Breite zwischen 1,17 und 1,47 m schwankt. Im Norden Unterbrechung durch die Grablege Bef. 30. Unmittelbar nördlich des rechten Unterschenkels zwei große Granitbruchsteine in situ. Profil A–B im Süden des Planums zeigt einen bis 63 cm tief reichenden Graben, in dem sich bis ca. 40 cm über der Grabensohle ein vermörteltes Fundament aus Granitbruchsteinen erhalten hatte. Das in Längsrichtung des Fundamentgrabens angelegte Profil C–D zeigt große Granitsteine auf der Grabensohle, die 62 cm unter

Planum liegt, darüber wiederum Schuttverfüllung. Profilpunkt D liegt unmittelbar neben der Grabgrube Bef. 30, bei Profilpunkt C unterbricht das Granitfundament und der anstehende Löss wird nur noch von einer schwachen Schuttschicht überlagert. Da sich im Norden des Grabenzuges Bef. 24 unterhalb des rezenten Kirchenbodens nur lockerer Schutt befand, der ständig nachrutschte und die Gefahr der Absenkung bestand, konnte dort Bef. 24 nicht weiter freigelegt werden.

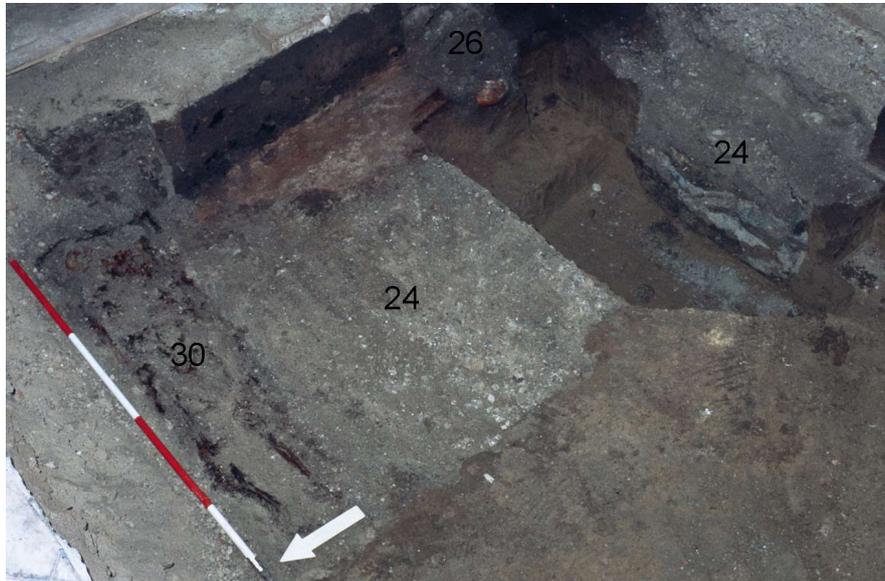
Abb. 11: Stephansposching, Pfarrkirche St. Stephan. Grabungsfläche 3, östlicher Bereich. Bef. 24 (Ausbruchgraben), dahinter Profil A1–A2; Bef. 30 (Bestattung); Bef. 26 (Grabgrube).

Bef. 30 (Beilage Abb. 3; Abb. 11)

Grabgrube, im Norden und Osten mit Resten eines Sarges. Im Planum zeigten sich der im Osten gelegene Kopf, der rechte Arm sowie der untere Teil des rechten Oberschenkels und der rechte Unterschenkel, außerdem der linke Unterschenkel. Südlich des Kopfes befanden sich Holzreste. Der in den Ausbruchgraben Bef. 24 eingreifende Grabschacht von ca. 1,50 x 0,50 m war mit sehr grobem Bauschutt, bes. Ziegelbruchstücken verfüllt. Auffallend ist die geringe Länge der Grabgrube. Das Foto Abb. 11 entstand nach der weiteren Freilegung der Bestattung.

Bef. 26: Grabgrube, Sohle wenig unterhalb des allgemeinen Planums, Schädel ragt aus dem Profil heraus (vgl. Abb. 11); Verfüllung mit dunkelbraunem Lehm, eingeschlossen Kiesel und Mörtelbrocken; Bef. 30: Grabgrube, verfüllt mit Schutt und lehmig-humosen Anteilen; Bef. 31: Ausbruchgraben mit Schuttverfüllung.

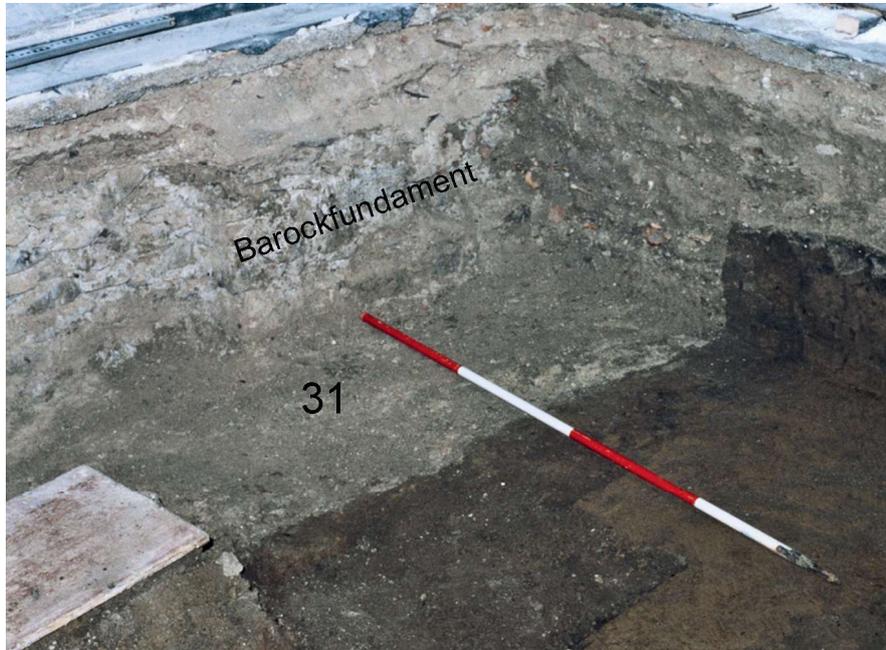
Abb. 12: Stephansposching, Pfarrkirche St. Stephan. Ausbruchgraben Bef. 31 im Nordosten des Planums in Grabungsfläche 3.

Bef. 31 (Beilage Abb. 3–4; Abb. 12; 13,31)

Von West nach Ost verlaufender, mit Schutt und Sand verfüllter Ausbruchgraben, dessen Breite wegen der Überlagerung durch das barocke Fundament

nördlich davon (Grabungsgrenze bei Profilpunkt A) nicht festzustellen war. Im Kernbereich der Grabenverfüllung (Abb. 13, 31 Nr. 1) fallen menschliche Knochen auf, darunter und südlich davon (Abb. 13, 31 Nr. 2) kaum Bauschutt, sondern Sand mit kleinen Kieseln. An der Basis vermörteltes Granitfundament (Abb. 13, 31 Nr. 3).

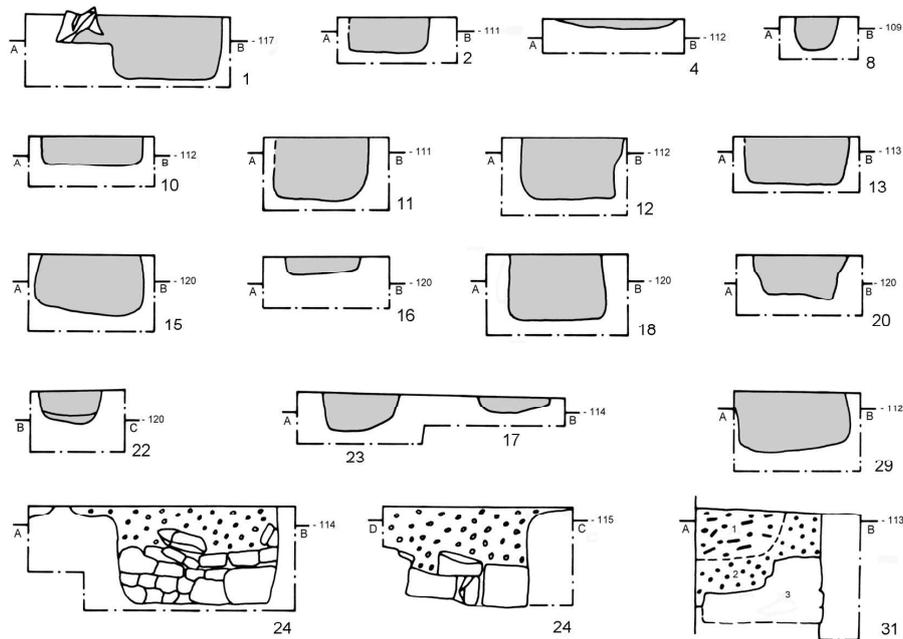
Abb. 13: Stephansposching, Pfarrkirche St. Stephan. Grabungsfläche 3. Pfosten- und Fundamentgrabenprofile. – M. 1:50.

Die Profilschnitte in den unmittelbar am Nordrand der Grabungsfläche gelegenen Pfostengruben Bef. 1, 10, 12, 18) konnten in keinem Fall zentral angelegt werden, weil sie im Planum nur unvollständig erkennbar waren. Da sich in den Profilen aber immer exakte Eintiefungen zeigten ist davon auszugehen, dass die Gruben richtig erkannt wurden und diese an allen Seiten senkrecht angelegt waren. Zusätzlich ließen sich die Grubenbefunde im nördlichen Längsprofil an der Begrenzung der Grabungsfläche sehr gut erkennen.

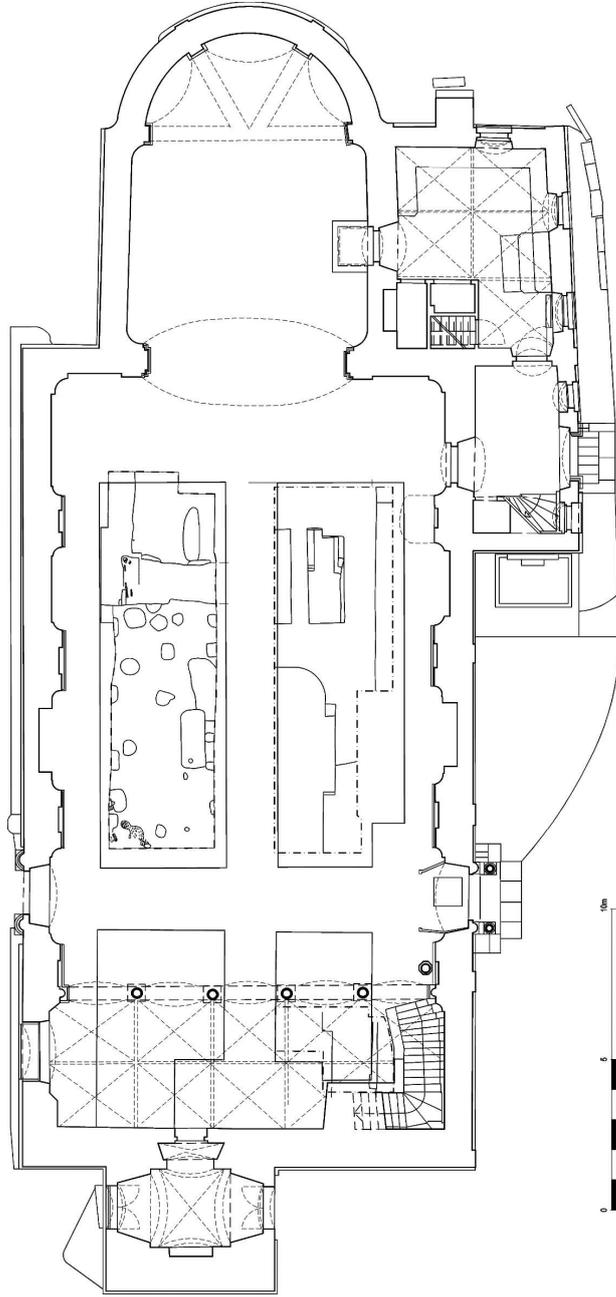
Abb. 14: Stephansposching, Pfarrkirche St. Stephan. Alle Grabungsbefunde, eingefügt in den aktuellen Kirchengrundriss (Plangrundlage Fa. Schnabel und Partner Bad Kötzing/München, Bearbeitung E. Nachreiner). – M. 1: 250.

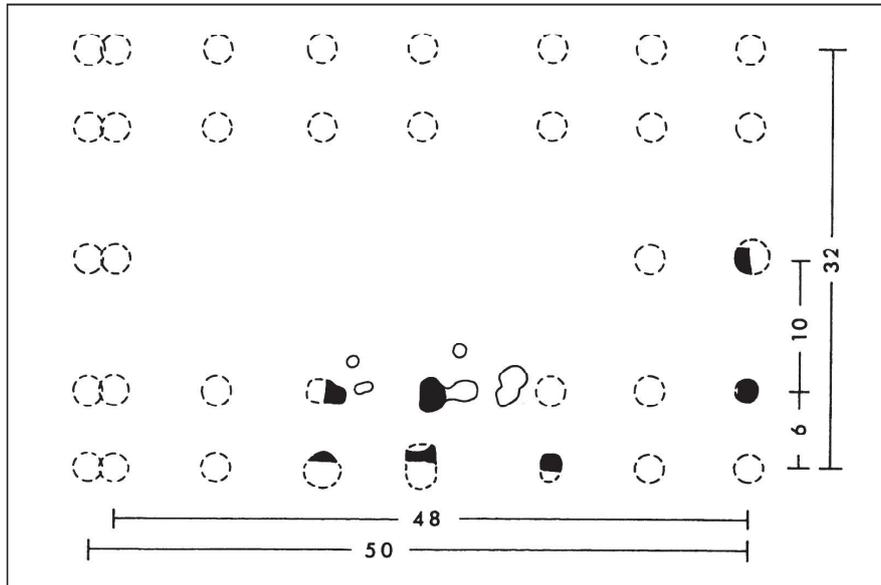
Abb. 15: Aschheim St. Peter und Paul. Rekonstruierter Grundriss der frühmittelalterlichen Holzkirche mit Bemaßung in Fuß (nach Dannheimer 1988 [Anm. 35] 69 Abb. 12 a).

Entscheidend für die Interpretation einer Holzkirche war die lineare Anordnung von vier massiven Pfostengruben entlang des Nordrandes der Grabungsfläche (Befunde 1, 10, 12 und 18), deren Abstand (von Mitte zu Mitte) 2,10–2,30 m betrug und die dieselbe Orientierung wie die heutige Kirche aufwiesen. Wegen ihrer randlichen Lage innerhalb der Grabungsfläche konnten die Pfostengruben im Planum nicht vollständig freigelegt werden, ließen sich aber im Profil am Nordrand der untersuchten Fläche problemlos weiter nach oben verfolgen. Nur deren Breite (58–65 cm), Tiefe (18–44 cm) und Form (ebene Sohle, senkrechte Wände) waren festzustellen, Standspuren der Hölzer nicht nachzuweisen, weshalb von deren Entfernung auszugehen ist. Im Planum zeigten sie mehr oder weniger deutlich abgerundete Ecken. Sieben weitere Pfostengruben (Bef. 2, 11, 13, 15, 17, 20 und 29) zeigen ähnliche Formen und teilweise auch Dimensionen. Es fällt auf, dass die Pfostengruben 11, 15 und 29 etwa um einen halben Meter nach Süden zur nördlichen Pfostenreihe versetzt parallel verlaufen und annähernd regelhafte Abstände von ca. 3 m zueinander aufweisen. Auch die Pfostengruben 2, 13 und 20 liegen etwa in einer Reihe. Würde man zwischen Bef. 2 und 13 einen Pfosten ergänzen, hätten wir eine weitere Pfostenreihe vor uns, deren Hölzer einen Abstand von ca. 2,5 m zueinander aufweisen und etwa in einer Flucht zur Pfostenreihe am Nordrand in einem Abstand von etwa 1,7 m (von Mitte zu Mitte gemessen) verlaufen. Ob damit eine Gleichzeitigkeit bewiesen werden kann, bleibt ungewiss. Bei der Betrachtung des stark interpretierten Grundrisses von Aschheim<sup>35</sup> zeigt sich aber, dass von Doppelpfostenreihen gebildete Außenwände bei frühmittelalterlichen Kirchen durchaus möglich sind (Abb. 15). Dass die Pfosten nicht zwangsläufig paarig zueinander gestanden haben müssen, scheint ein vordergründig ähnlicher Befund von Vohburg, Lkr. Pfaffenhofen a.d. Ilm, zu zeigen<sup>36</sup>. Besonders die Zusammenzeichnung der als Bauphase I und Ia<sup>37</sup> benannten Grundrisse<sup>38</sup> leitet aber etwas in die Irre, denn es handelt sich dort um eine zweite Bauphase, genauer um eine Wanderneuerung<sup>39</sup>. Vielleicht haben wir in Stephansposching eine ähnliche Situation vor uns, doch so verlockend ein Vergleich mit Aschheim auch wäre,

dessen aus Doppelpfosten gebildete Außenwände haben wir in dieser Ordnung hier nicht anzubieten.

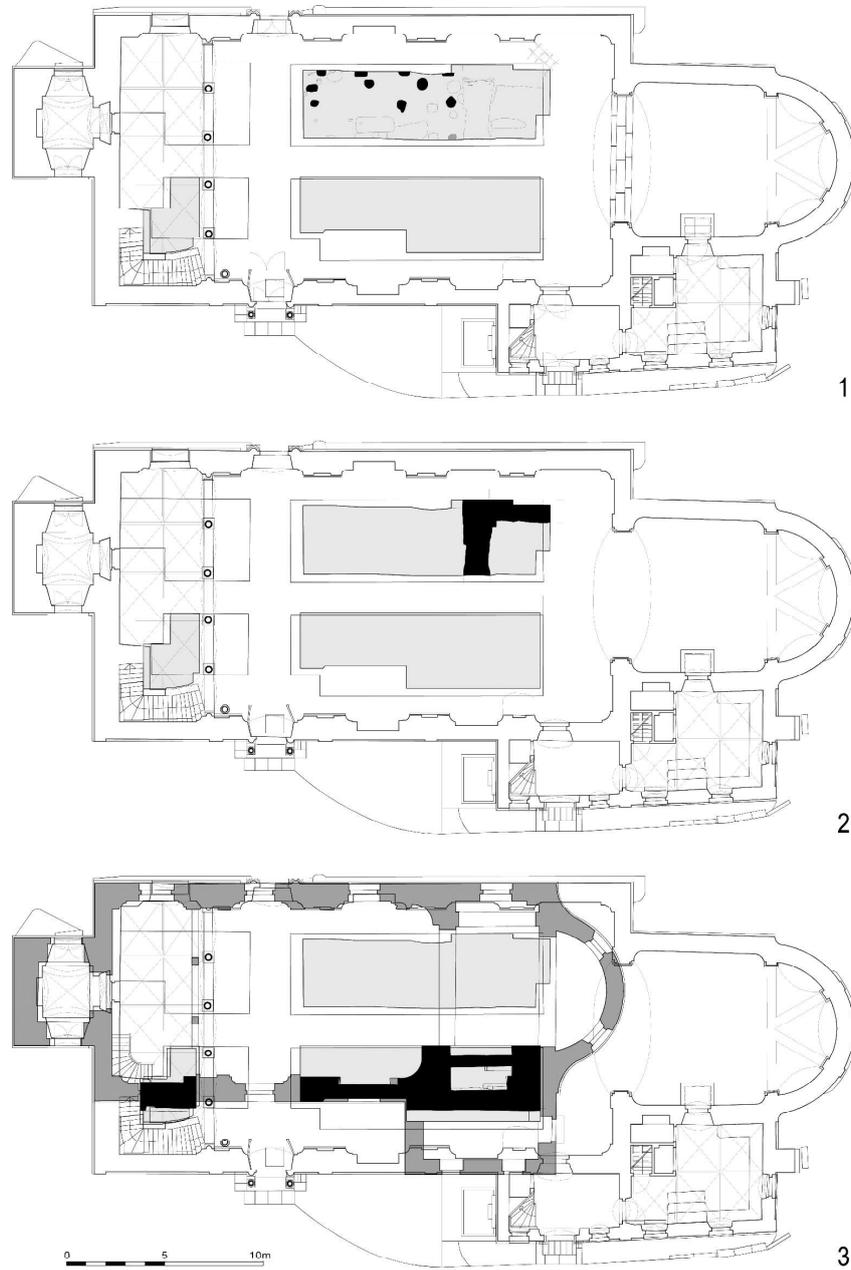
Abb. 16: Stephansposching, Pfarrkirche St. Stephan. Darstellung der Bauphasen innerhalb des aktuellen Kirchengrundrisses. 1 vorromanische Holzbefunde; 2 romanischer Steinbau; 3 Barockbau.

## Interpretation (Abb. 16)

Die sicher vor 1000 entstandenen Holzkirche(n) werden erst um 1200 durch einen Steinbau ersetzt, von dem massive Fundamente zeugen, aus denen ein Saalbau mit rechteckigem Chorraum zu erschließen ist (Abb. 16,2). Diese Kirche steht über ein halbes Jahrtausend bis zum barocken, 1760 geweihten Neubau (Abb. 16,3). Dazu wurde die romanische Kirche vollständig niedergelegt, sogar die Granitfundamente bis auf geringe Reste ausgebrochen und der angefallene Schutt flächig planiert, wie die Profile in der nördlichen Grabungsfläche 3 zeigen (Beilage Abb. 1, 2, 5 und 7). Das Abbruchmaterial findet Verwendung im Barockfundament. Die Baugeschichte endet mit der Errichtung der heutigen neubarocken Kirche im Jahr 1891.
